Zpráva o rizicích pro společnost Technická univerzita v Liberci

Liberec, leden 2024

Tato riziková zpráva se zabývá místem pojištění Studentská 2, Liberec.

Jedná se o aktualizaci rizikové zprávy z roku 2020.

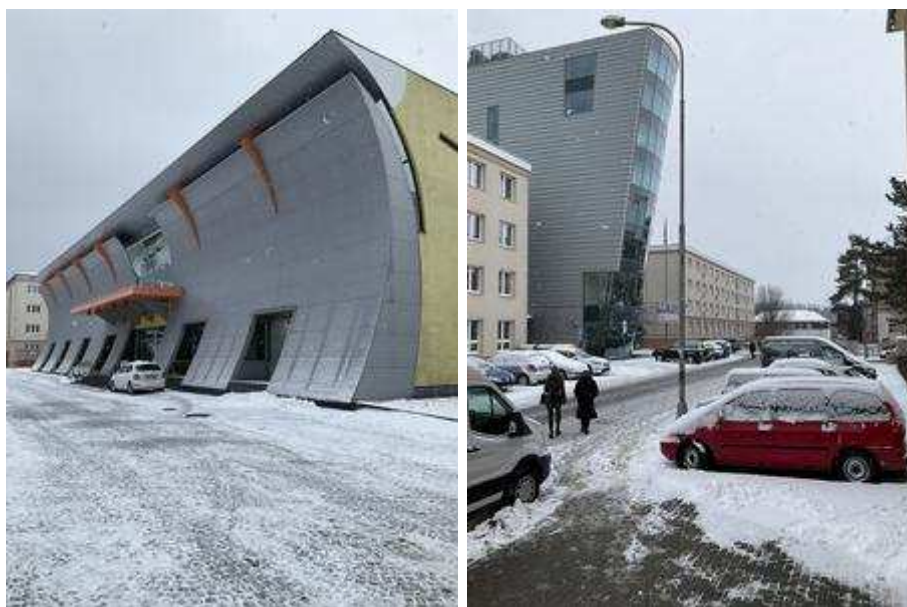
Obrázek 1 - prostory menzy a objektu ICT

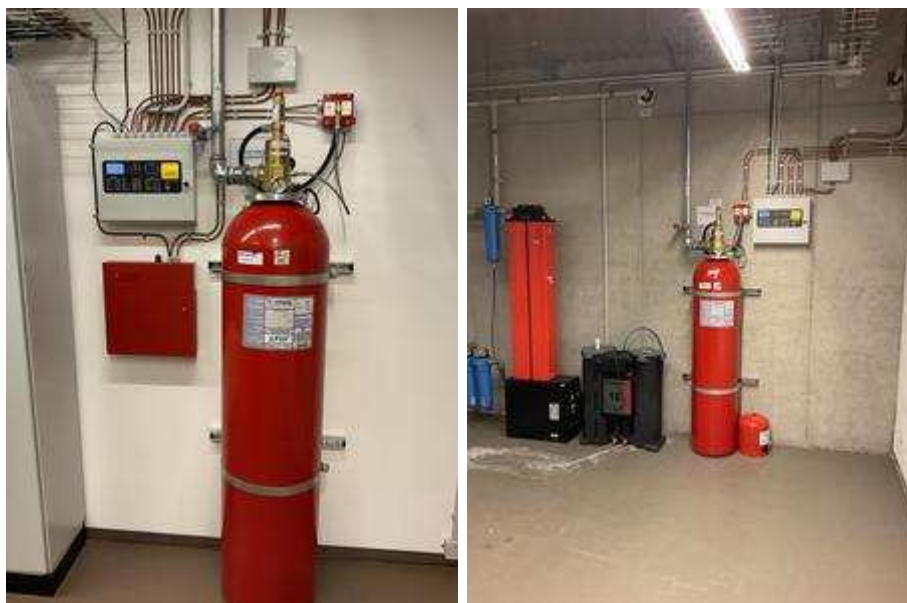
Typ	Plynové SHZ v prostorách serverovny.	Revize	Klika BP – p. Růžička 11/2023
Pokrytí	Serverovna, kompresorovna.	Dodavatel	KLIKA BP
Popis	---

Obrázek 2 - SHZ v prostorách serverovny a kompresorovny

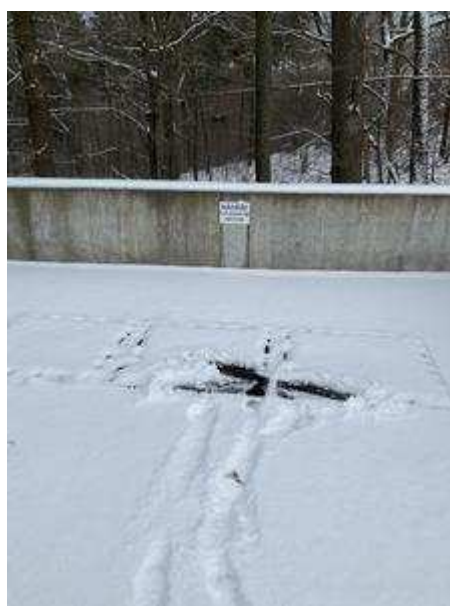
Typ/název	Nebezpečné vlastnosti (*8)	Množství	Umístění	Způsob skladování	Využití
Nafta	F, N	Cca 500 l	Nádrž DA	---	Dieselagregát
Benzin	Xi, extrémně hořlavý	3 x 2 m ²	Venkovní u budovy kotelny.	Podzemní dvouplášťové dělení podzemní nádrže.	Testování motorů.

Obrázek 3 - podzemní nádrže PHM

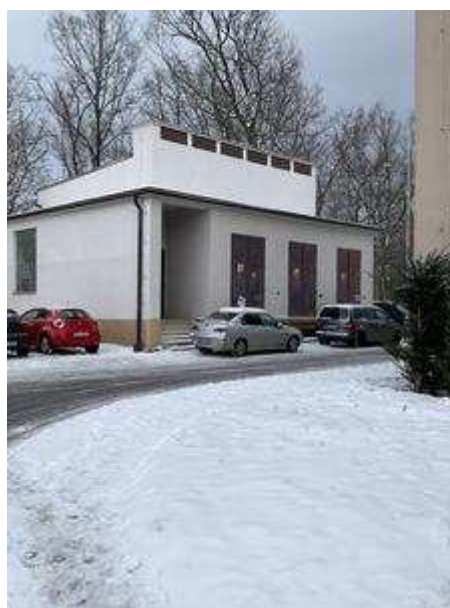
Transformátory				
Výkon (kVA)	Počet	Typ (olej/suchý)	Umístění	Poznámka
630	3	olej	Trafostanice	---
Nezjištěno	2	Suchý	Kiosková trafostanice	---

Obrázek 4 - trafostanice

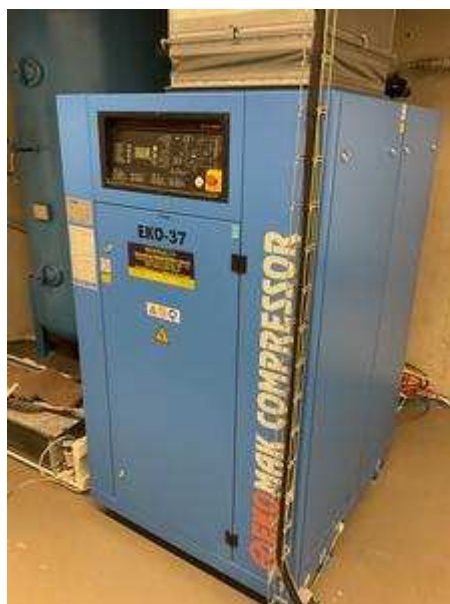
Obrázek 5 - jedna z kompresoroven

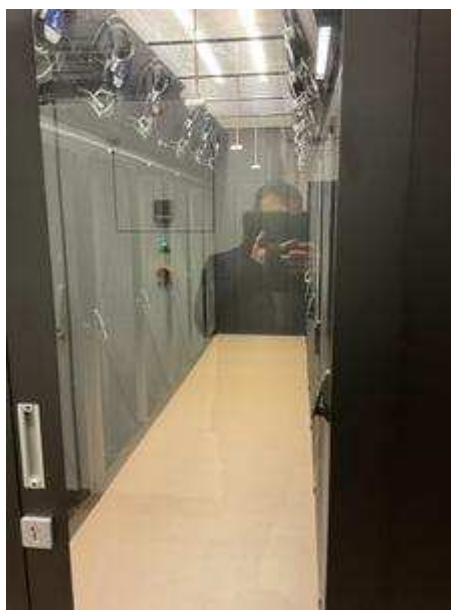
Obrázek 6 - serverovna
