Střecha - bourací práce

PROJEKT	DOSTAVBA BUDOVY F2 Husova 1290/75, Liberec
KLIENT	TECHNICKÁ UNIVERZITA V LIBERCI Studentská 1402/2, Liberec
HLAVNÍ PROJEKTANT	AR TUL architektonická kancelář Fakulty umění a architektury Technická univerzita v Liberci Hájkova 6, 461 17 Liberec tel./fax. +420 485 353 480 tel. + 420 777 620 261 e-mail. vladimir.balda@tul.cz
PROJEKTANT	UNION.ARCH spol.s r.o. Ing.arch.Jakub Hlaváč Tovaryšský vrch 1358/3, 460 01, Liberec 1 tel. +420 488 102 520 www.unionarch.cz e-mail.: union.arch@unionarch.cz iČO : 41328639
ČÁST PROJEKTU	D.1.1 ARCHITEKTONICKO-STAVEBNÍ ŘEŠENÍ
NÁZEV VÝKRESU	PŮDORYS STŘECHY - bourací práce
VEDOUcí PROJEKTANT	Ing.arch. Vladimír Balda vladimir.balda@tul.cz +420 777 620 261
VYPRACOVAL	Ing. Luděk Košťál ludek.kostal@unionarch.cz ČKAIT 0500885 +420 602 114 416
STUPEŇ PROJEKTU	DOKUMENTACE PRO PROVÁDĚNÍ STAVBY
MĚŘITKO 1 : 100	ČÍSLO D.1.1 - B 2.01 VÝKRESU
DATUM 09/2020	PARÉ

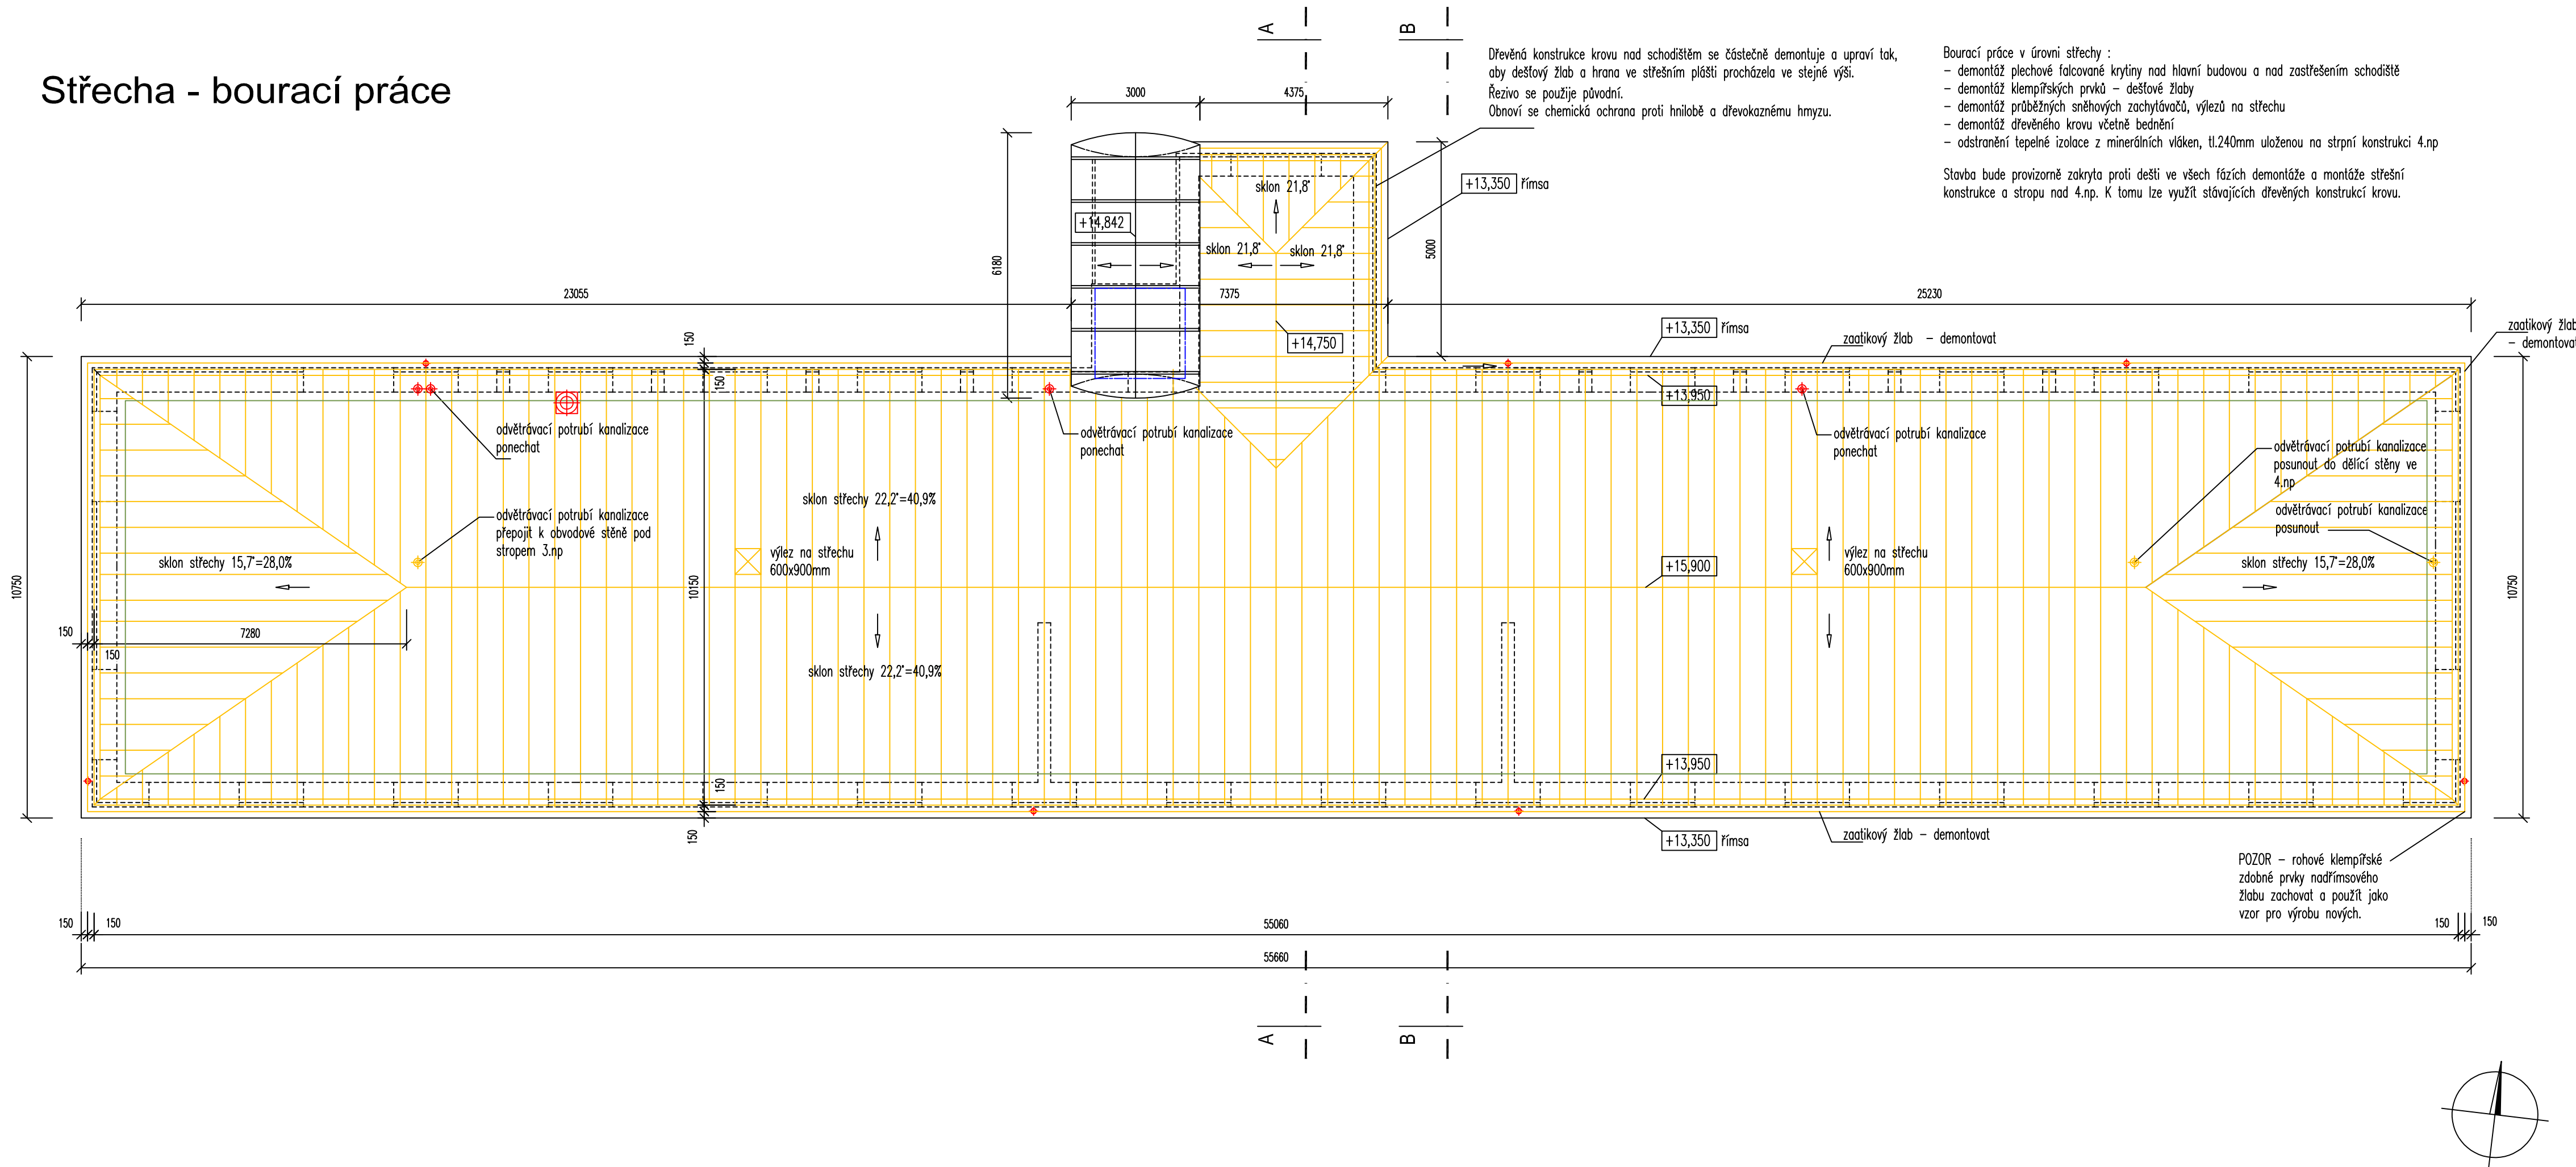
Dřevěná konstrukce krovu nad schodištěm se částečně demontuje a upraví tak, aby dešťový žlab a hrana ve střešním plášti procházela ve stejné výši.
Řezivo se použije původní.
Obnoví se chemická ochrana proti hnilobě a dřevokaznému hmyzu.

- Bourací práce v úrovni střechy :
- demontáž plechové falcované krytiny nad hlavní budovou a nad zastřešením schodiště
 - demontáž klempířských prvků - dešťové žlaby
 - demontáž průběžných sněhových zachytávačů, výlezů na střechu
 - demontáž dřevěného krovu včetně bednění
 - odstranění tepelné izolace z minerálních vláken, tl.240mm uloženou na strpní konstrukci 4.np

Stavba bude provizorně zakryta proti dešti ve všech fázích demontáže a montáže střešní konstrukce a stropu nad 4.np. K tomu lze využít stávajících dřevěných konstrukcí krovu.
